# Incendie dans un système de stockage d'énergie sur batteries (BESS)

Drogenbos, 11 novembre 2017

# Enquête technique

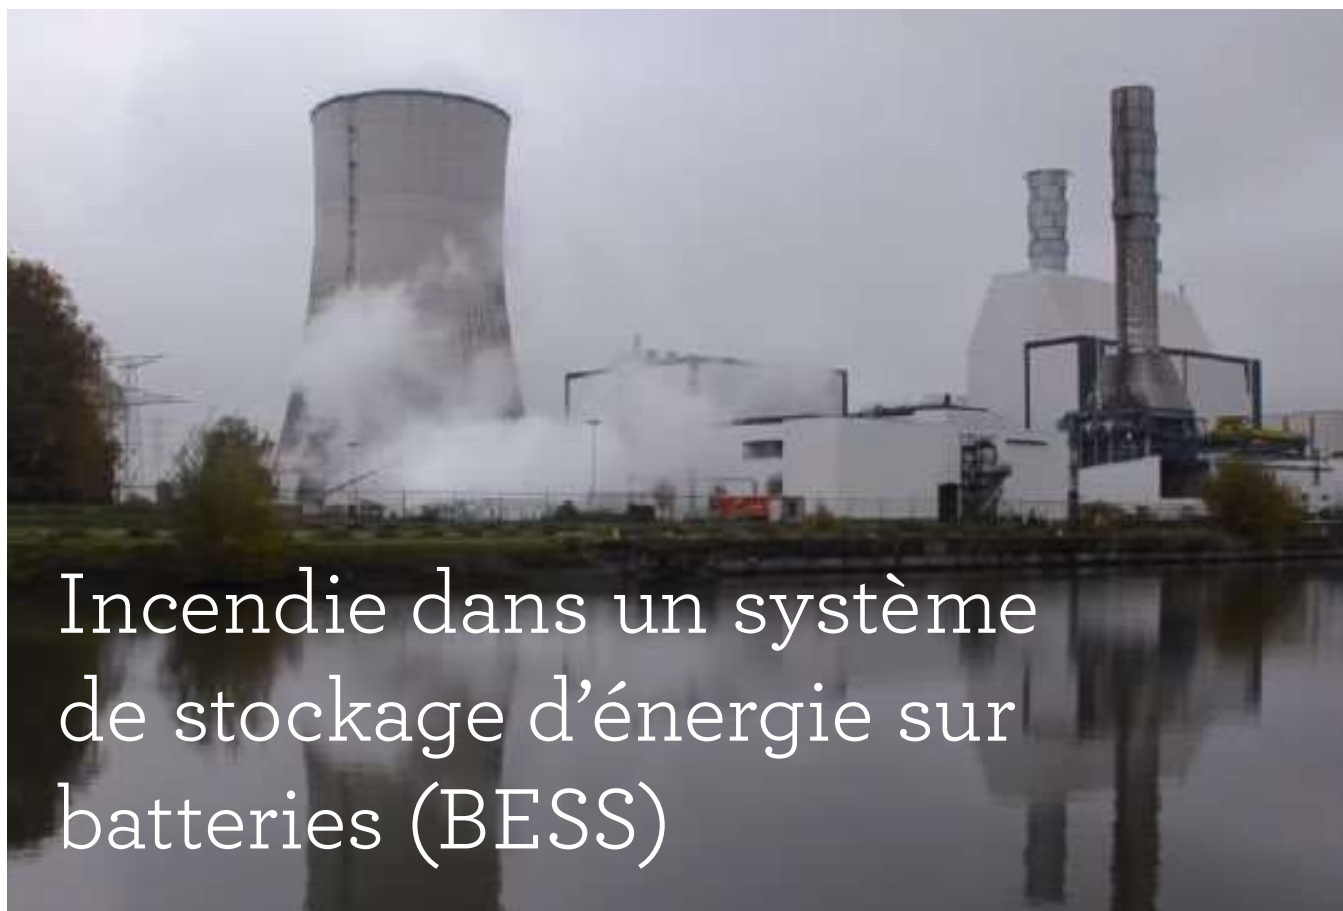
© YouTube / Joost Van Lieferringe

**L**e 11 novembre 2017 à 10h43, les pompiers sont informés d'un incendie à la centrale électrique d'Engie à Drogenbos. Il y a eu une explosion. Selon le message d'alerte, il s'agit d'un conteneur de déchets.

Cependant, sur place, les équipes sont confrontées à un incendie dans un conteneur de batteries de stockage d'énergie (BESS) de 1 MW. Il s'agira d'une intervention de longue durée, sortant de l'ordinaire et mobilisant beaucoup de ressources et d'hommes<sup>1</sup>.

- ▶ le feu s'est déclaré dans le conteneur suite à un défaut électrique et s'est propagé aux supports des batteries ;
- ▶ le feu s'est déclaré au niveau d'une cellule dans un des modules, ce qui a conduit à une propagation du feu et finalement à un incendie total de toutes les batteries lithium-ion présentes dans le conteneur.

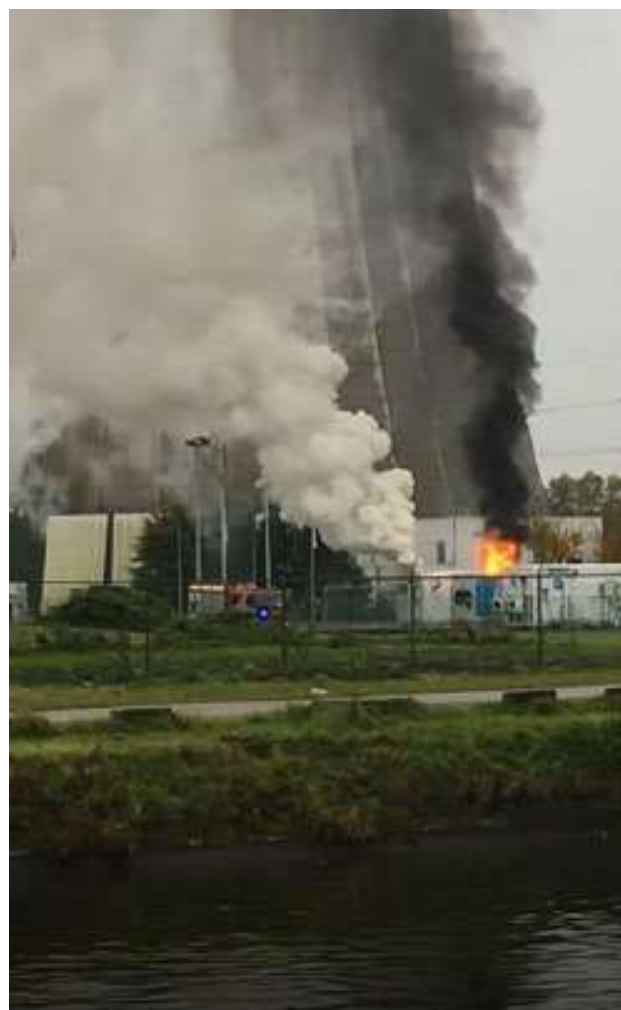
Fig. 1 : Fumée blanche provenant de la réaction chimique des batteries - Fumée noire générée par les incendies secondaires.

Sur base du signalement, les équipes de première intervention supposent qu'elles se trouveront face à un conteneur ordinaire d'où s'échappe de la fumée (Fig. 1).

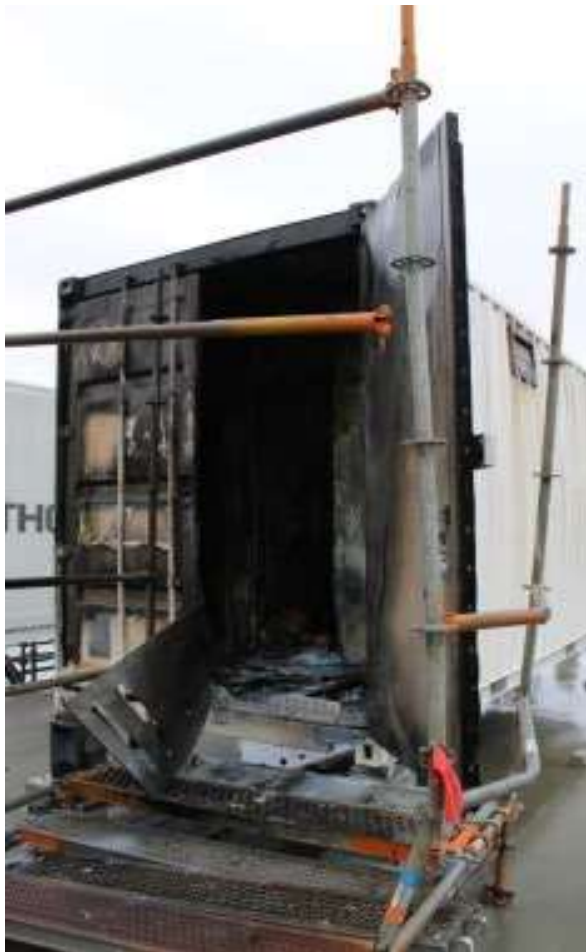
Fig. 2 : L'explosion du conteneur a été provoquée par l'accumulation de gaz de décomposition explosifs, suivie de leur ignition.

La porte du conteneur a été défoncée par une explosion avant que les premières équipes d'intervention n'arrivent sur les lieux (Fig. 2).

La force de l'explosion est clairement visible dans la déformation de l'échafaudage devant la porte. Les premières équipes lancent une attaque à l'eau, mais

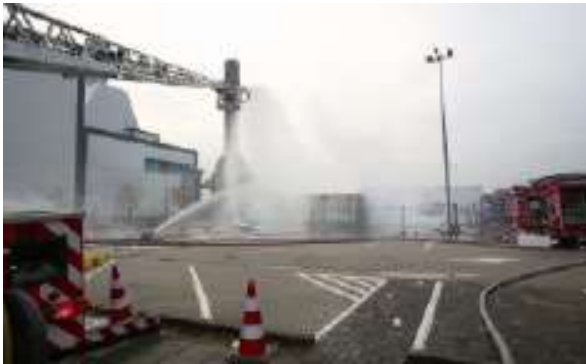
Fig. 3 : Lance-moniteur mise en place et arrosage à haut débit.

Les équipes sur place disposent de 400 kg de poudre ABC pour l'intervention. Les 400 kg sont déployés en deux phases dans le but d'éteindre les incendies secondaires, ce qui donne plus de temps pour recueillir d'autres informations et obtenir des ressources supplémentaires sur place. Au même moment, une autre équipe s'équipe de combinaisons anti-éclaboussures et place une lance moniteur d'eau à l'entrée du conteneur, avec un débit de 2.000 l/min, avec une évaluation régulière du résultat en utilisant la caméra thermique (Fig. 3 & 4).

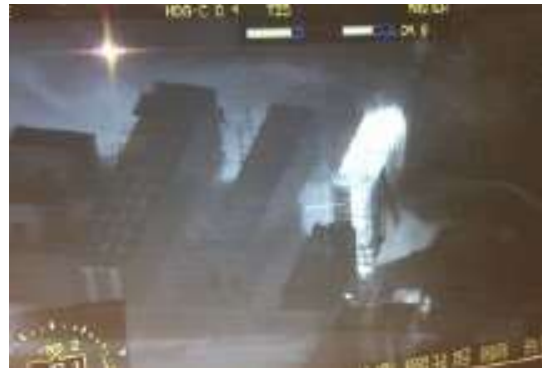
Fig 4: La thermographie permet de surveiller l'évolution de la température à l'intérieur du conteneur.

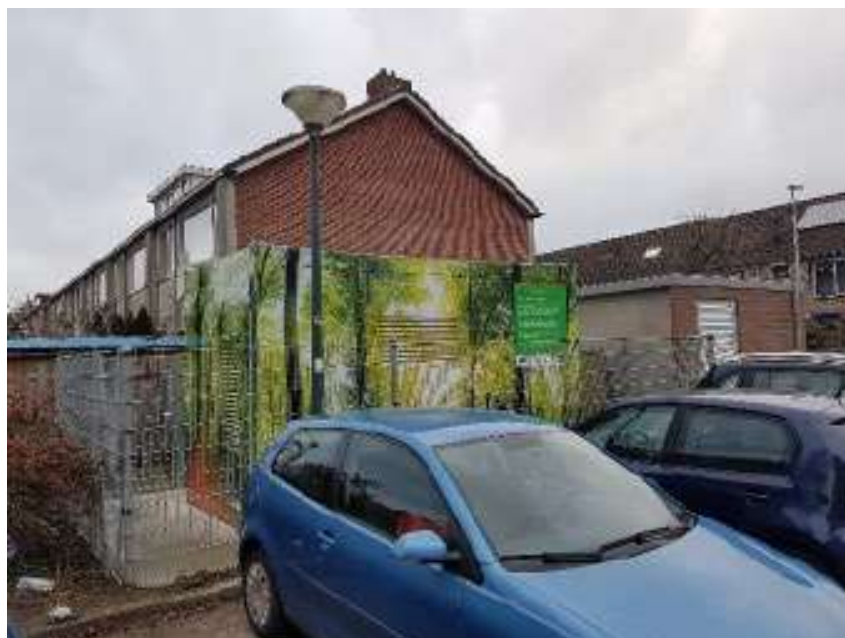
© VRU / Jaap Staman

*Apparition prochaine de systèmes de stockage d'énergie sur batteries aux endroits où la demande s'avère légitime.*
