# Brand in Energie Opslag Systeem op batterijen (BESS)

Drogenbos, 11 november 2017

### ENGIE ENERGY STORAGE PARK

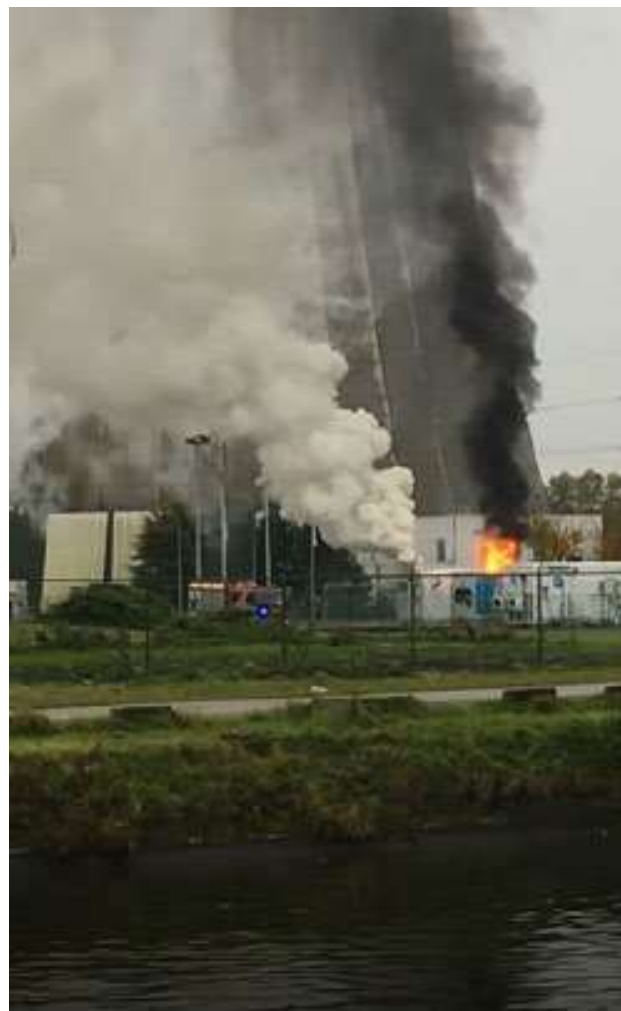
Fig. 1: Witte rook: afkomstig chemische reactie batterijen - Zwarte rook: alle secundaire branden.

De eerste interventieploegen gaan er op basis van de melding van uit dat ze te maken hebben met een gewone container waar rook uit komt (Fig. 1).

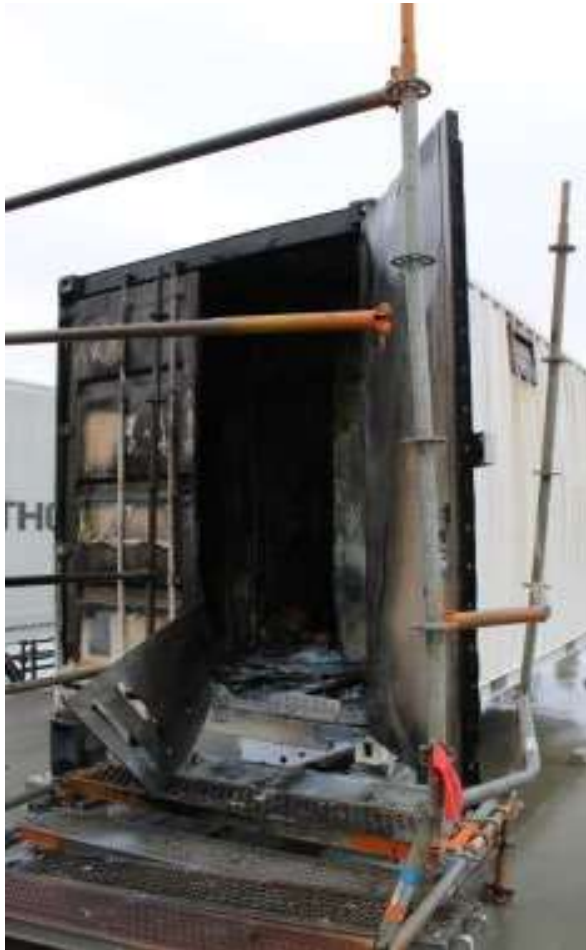
Fig. 2 : De explosie van de container werd veroorzaakt door de ophoping van explosieve ontledingassen, gevolgd door hun ontsteking.

De deur van de container is door een explosie opengeslagen vóór de eerste interventieploegen ter plaatse waren (Fig. 2).

De kracht van de explosie was duidelijk te zien aan de vervorming van de stelling die voor de deur stond.

Er is in de container een explosie geweest door ophoping en ontsteking van (ontledings)gassen. De container staat bol, zowel aan de bovenzijde als aan de zijkanten.

De deur van de container is door een explosie opengeslagen voor de eerste interventieploegen ter plaatse waren. De kracht van de explosie was duidelijk te zien aan de vervorming van de stelling die voor de deur stond.

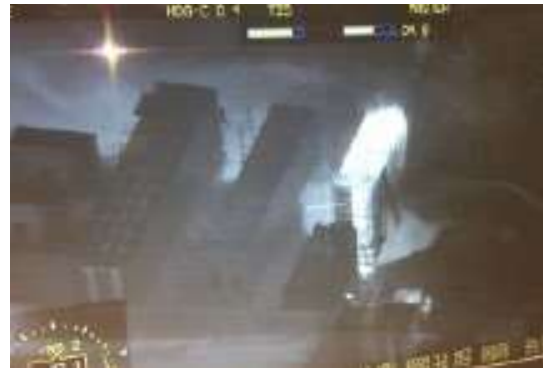
De temperaturen gemeten binnen in de container met de warmtebeeldcamera bedragen op dat moment 800 °C. Deze gegevens worden door de ploegen ter plaatse overgemaakt naar de LVO<sup>2</sup> die onderweg is naar de interventie. Aan de hand van de verkregen info wordt door de LVO besloten om een AGS<sup>3</sup> te contacteren, dit met de melding van hevige rookontwikkeling uit een container waarin zich batterijen bevinden.

Fig. 4: Thermografie om de evolutie van de temperatuur in de container te controleren.

Na 2 uur werd er met de monitor gestopt met blussen om te kijken wat het effect was. Na enkele minuten stonden de batterijkasten weer op 300 °C en waren er terug vlammen aanwezig (Fig. 3 & 4).
