## La sicurezza antincendio ed i “Green walls”.

### Cos'è un “green wall” ?

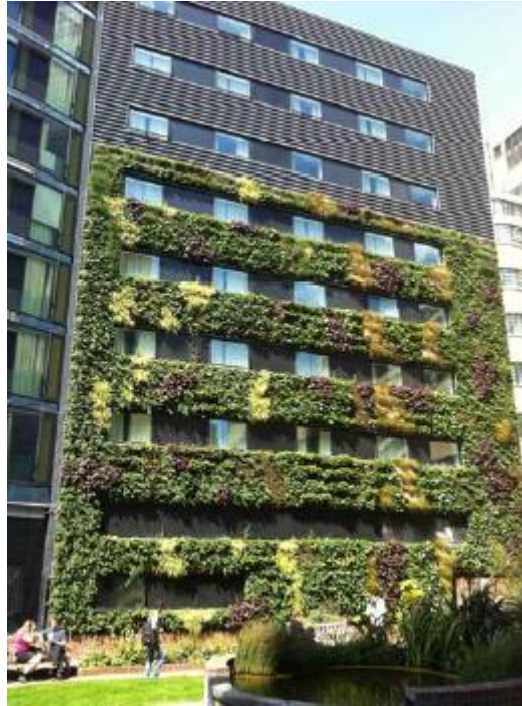
Green wall Tower Gateway, Londra. Fonte: <https://assets.publishing.service.gov.uk> (Gary Grant)

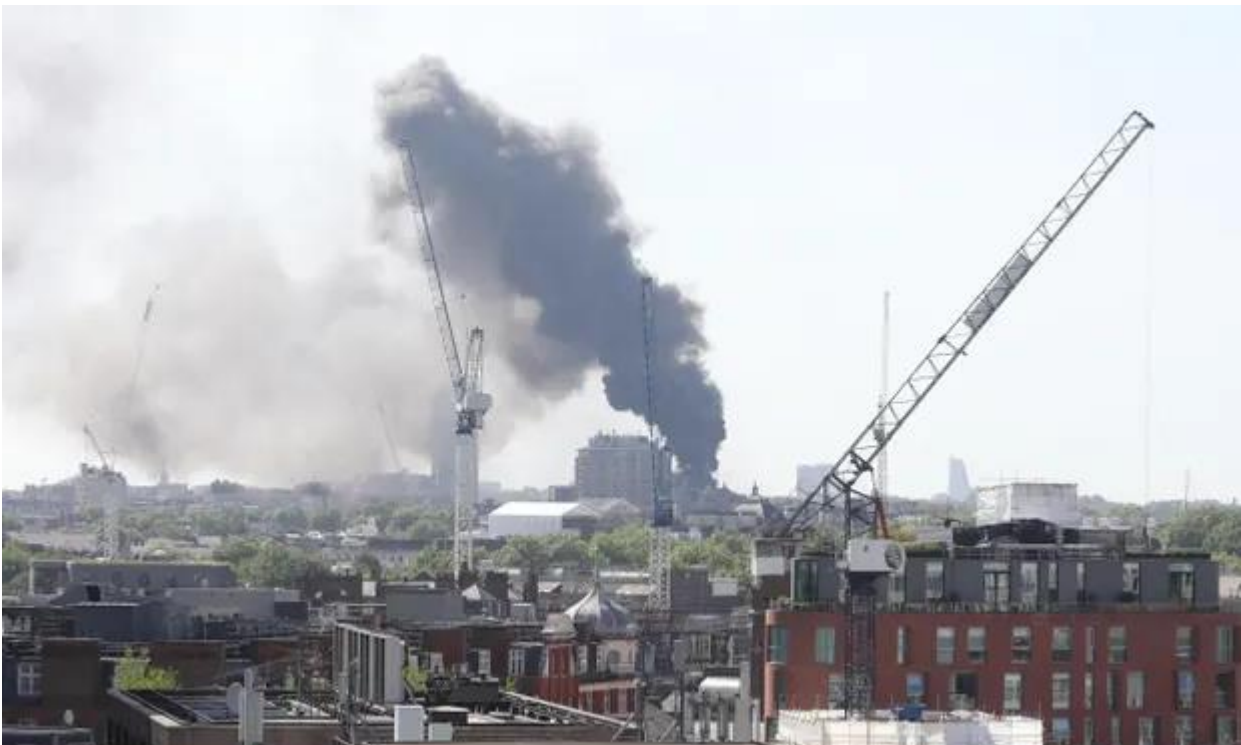
Foto: David Levene / The Guardian

Sì. Nel giugno 2018 il lussuoso e centralissimo Mandarin Oriental Hotel di Londra ha preso fuoco, per fortuna durante il pomeriggio quando l'hotel era semivuoto. È stato necessario evacuare i 36 ospiti al momento presenti e circa 250 dipendenti, oltre agli occupanti di diversi edifici adiacenti; i passanti hanno riferito di nuvole e nuvole di fumo nero e di un odore tremendo.

120 Vigili del Fuoco hanno impiegato 6 ore per estinguere l'incendio che, dalle notizie disponibili, si è innescato a causa di lavori di saldatura<sup>2</sup> evidentemente (come troppo spesso accade) svolti maldestramente in copertura che hanno innescato all'ultimo piano il green wall che copriva le facciate del cortile interno. L'hotel è rimasto chiuso per 9 mesi, con enormi danni economici<sup>3</sup>.
